## Paulinenwarte

### Geschichte

## Restauriergeschichte

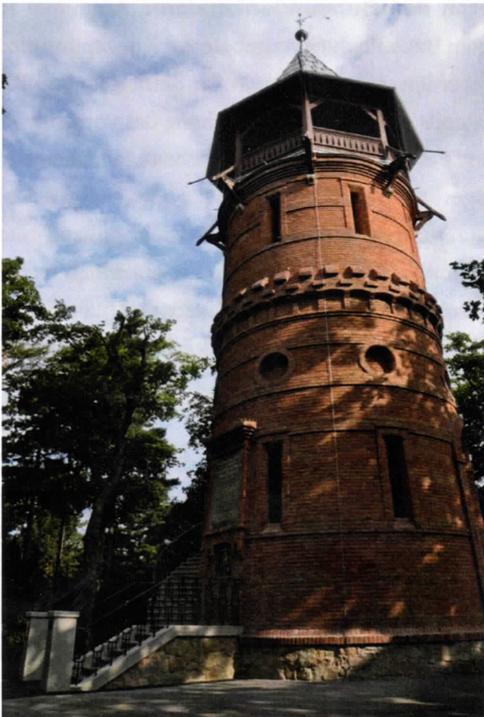
**Der „Paulinenwarte“ genannte Aussichtsturm** (nach der dem Park als Gönnerin verbundenen Fürstin Pauline Metternich) ist ein Rohziegelrundbau mit horizontaler Gesims- und Ziegelfriesgliederung und Fachwerkobergeschoß, der ursprünglich eine Doppelfunktion erfüllte: Im unteren Teil des Turms befindet sich heute noch ein Wasserkollektor, der von einem in der Nähe gelegenen Brunnen im Bereich des ca. 80 m entfernten, heutigen Gärtnerhauses, gespeist wurde. Das Wasser wurde vom Turm über ein heute nicht mehr bekanntes Leitungssystem in den übrigen Park verteilt, weshalb auch die Bezeichnung „Wasserturm“ verwendet wird. Mittlerweile →

**Im Rahmen der Restaurierung der Sichtziegelfassade** des als Kegelstumpf konzipierten 13,50 m hohen Turmes wurden nach umfangreichen Vorlagen von unterschiedlich gebrannten Musterziegeln 3 verschiedenfarbige Ziegel ausgewählt, welche für die Auswechslung der schadhaften Ziegel verwendet wurden. Laut Untersuchung wurde weniger als ein Drittel der Ziegel als schadhaft bewertet. Die übrige Fläche der 366m<sup>2</sup> großen Ziegelfassade wurde so wie alle vorhandenen Steinteile gereinigt und gefestigt. Die Stiegenanlagen im Äußeren und im Inneren des Turmes wurden statisch saniert, die gusseisernen Geländer sowie sonstige Metallteile restauriert und, wo notwendig, mittels Rekonstruktion ergänzt. Die Holzkonstruktion im Bereich der Aussichtsplattform musste auf Grund schwerer Witterungsschäden mangels fehlendem konstruktiven Holzschutz großteils erneuert werden. Der Turmhelm selbst konnte nach wieder entdeckten alten Konstruktionsplänen instandgesetzt werden. Im Zusammenhang mit der Dachneueindeckung und zur besseren Ableitung des anfallenden Regenwassers wurden Regenrinnen samt „Drachen“-Speier ergänzt. Einzig der im Inneren verborgene Wassertank des Turmes blieb, da nicht mehr in Funktion, von der Restaurierung unberührt. ◀

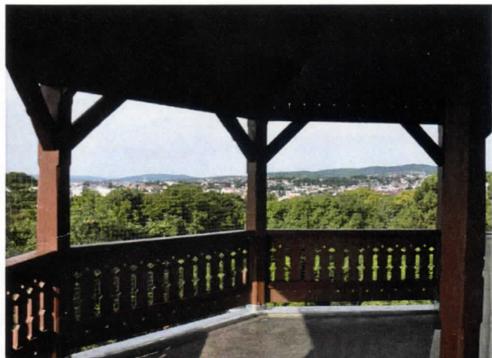
wird die Wasserversorgung des Parks anders gelöst, aber auch die Funktion als Aussichtswarte war seit mehreren Jahren, speziell durch die Bau­fälligkeit des Fachwerkobergeschoßes, die ein Sperren des Turmes notwendig machte, nicht mehr gegeben. ◀

Die Paulinenwarte präsentiert sich heute in ihrem restaurierten Erscheinungsbild nicht nur als optischer Anziehungspunkt dem Parkbenutzer, sie trägt durch ihre Wiederbenutzbarkeit wesentlich zur Attraktion der gesamten Parkanlage bei. ◀
